CVE-2022-10168 *Resolución de incoación de procedimiento para la declaración de la Torre del Reloj, en el término municipal de Limpias, como Bien de Interés Local, con la categoría de Monumento.*

ANEXO

Descripción del Bien inmueble objeto de catalogación

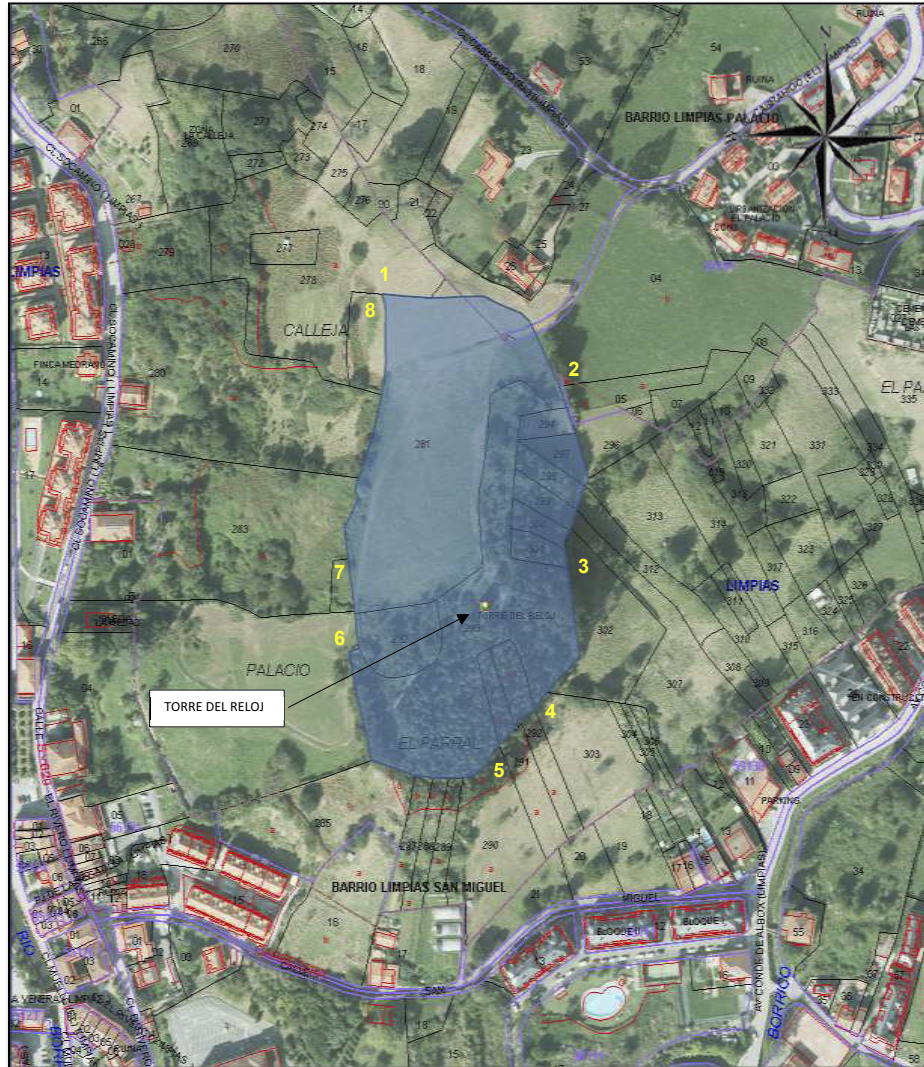
<p>GOBIERNO de CANTABRIA</p> <p>CONSEJERÍA DE UNIVERSIDADES, IGUALDAD, CULTURA Y DEPORTE</p> <p>Dirección General de Patrimonio Cultural y Memoria Histórica</p>	Servicio de Patrimonio Cultural
	PROCEDIMIENTO DE DECLARACIÓN BIEN DE INTERÉS LOCAL
	TORRE DEL RELOJ. LIMPIAS
	PLANO CATASTRAL

La delimitación del entorno de protección de la Torre del Reloj se realiza siguiendo la orografía del terreno en que se enclava, valorando su ubicación en un alto y la visión que de este se tiene desde gran parte del entorno circundante. Para definir más claramente el área protegida, los límites siguen las cotas de nivel del terreno, ajustándolas al parcelario catastral, debido a la pendiente que presenta el lugar.

El entorno de protección comprende el espacio situado en el interior del perímetro delimitado por la línea que discurre entre los siguientes puntos:

- 1-2 Parte del extremo norte de la parcela 281, en sentido de las agujas del reloj.
- 2-3 Límite este de las parcelas 294, 297, 298, 299, 300, 301.
- 3-4 Límite este de la parcela 293, finca en la que se ubica la Torre del Reloj.
- 4-5 Línea atravesando las parcelas 291 y 292.
- 5-6 Límite sur y oeste de la parcela 293, finca en la que se ubica la Torre del Reloj.
- 6-7 Límite oeste de la parcela 282.
- 7-8 Límite oeste de la parcela 281.

El entorno descrito se corresponde con los planos adjuntos.

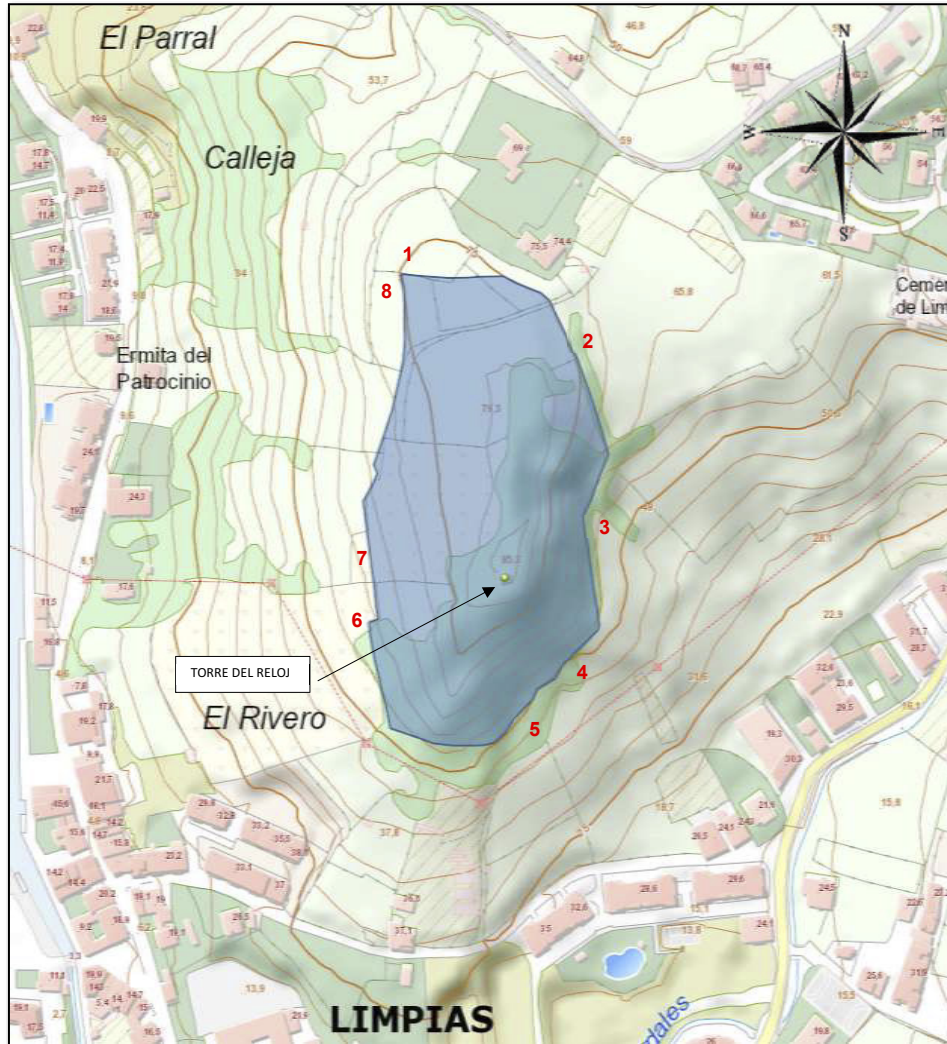
<p>GOBIERNO de CANTABRIA</p> <p>CONSEJERÍA DE UNIVERSIDADES, IGUALDAD, CULTURA Y DEPORTE</p> <p>Dirección General de Patrimonio Cultural y Memoria Histórica</p>	Servicio de Patrimonio Cultural
	PROCEDIMIENTO DE DECLARACIÓN BIEN DE INTERÉS LOCAL
	TORRE DEL RELOJ. LIMPIAS
	PLANO CURVAS DE NIVEL

Este entorno viene justificado por la ubicación de la Torre del Reloj en el alto de una colina, desde donde hay unas espectaculares vistas sobre la ría del Asón, parte del municipio de Limpias y las poblaciones cercanas de La Agustina, Carasa, Colindres o Treto. El entorno que se delimita tiene en cuenta la posición dominante de la Torre sobre el territorio y tiene por objeto proteger los aspectos visuales que permiten su contemplación y la interpretación del bien que se declara de Interés Local.
